River Restoration and Improvement of the Waterway The Donau-Auen National Park Experience

Carl Manzano
PLATINA Workshop, Brussels 2011 11 14

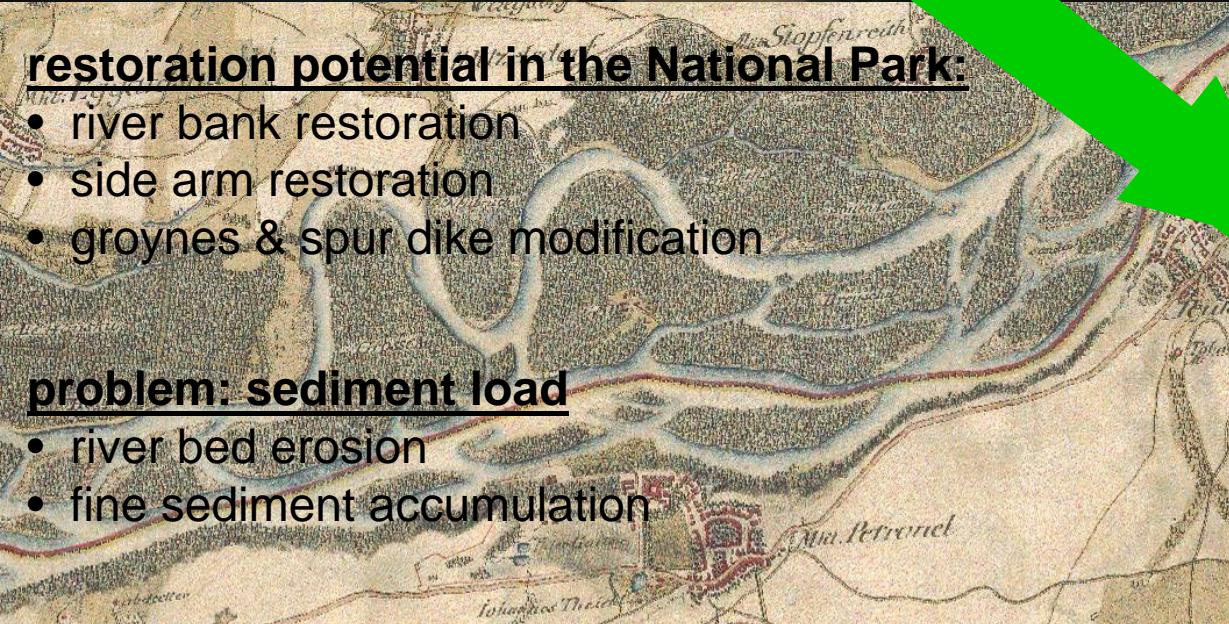
restoration potential in the National Park:

- river bank restoration
- side arm restoration
- groynes & spur dike modification

problem: sediment load

- river bed erosion
- fine sediment accumulation

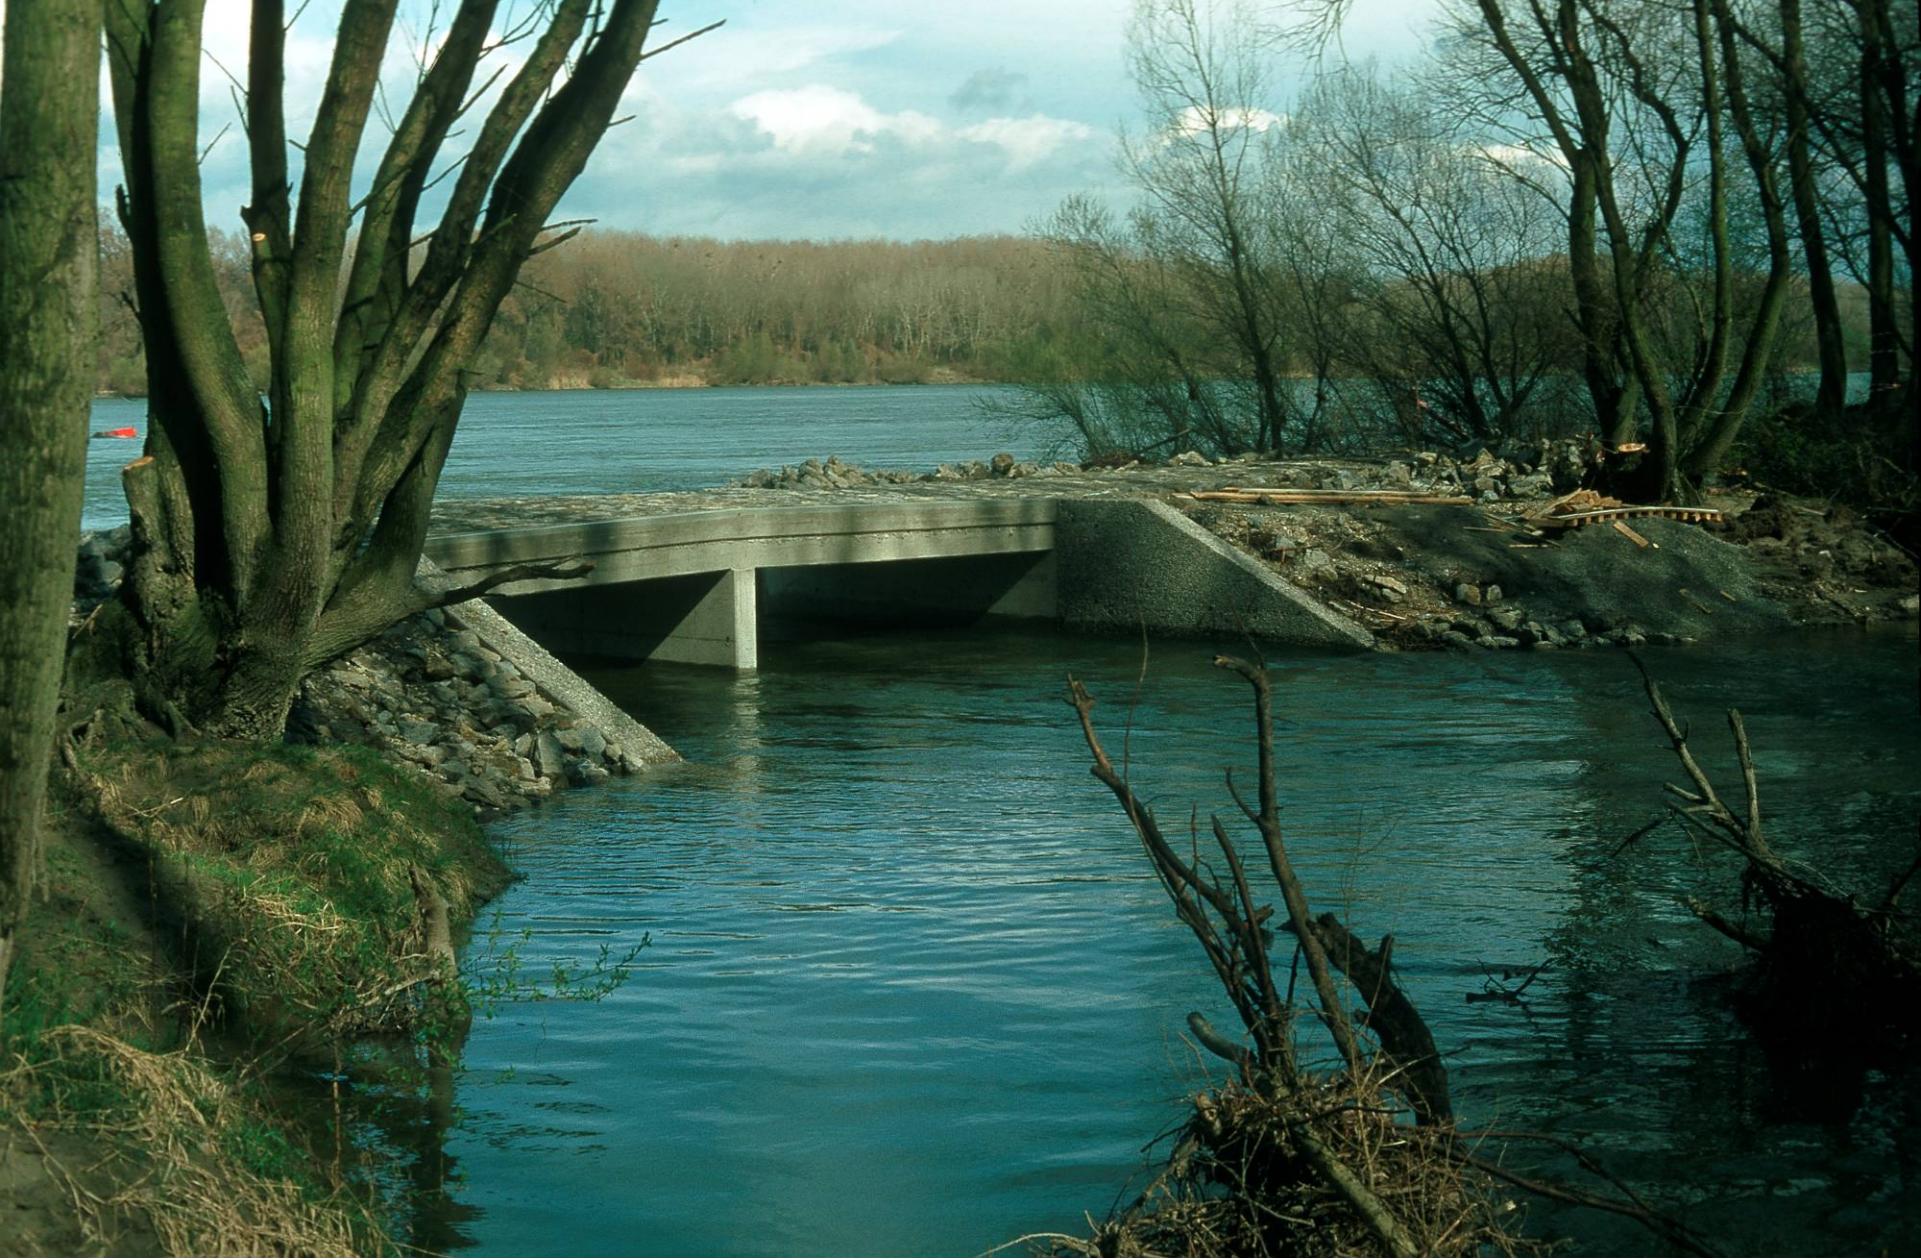
Inflow area Haslau, culvert

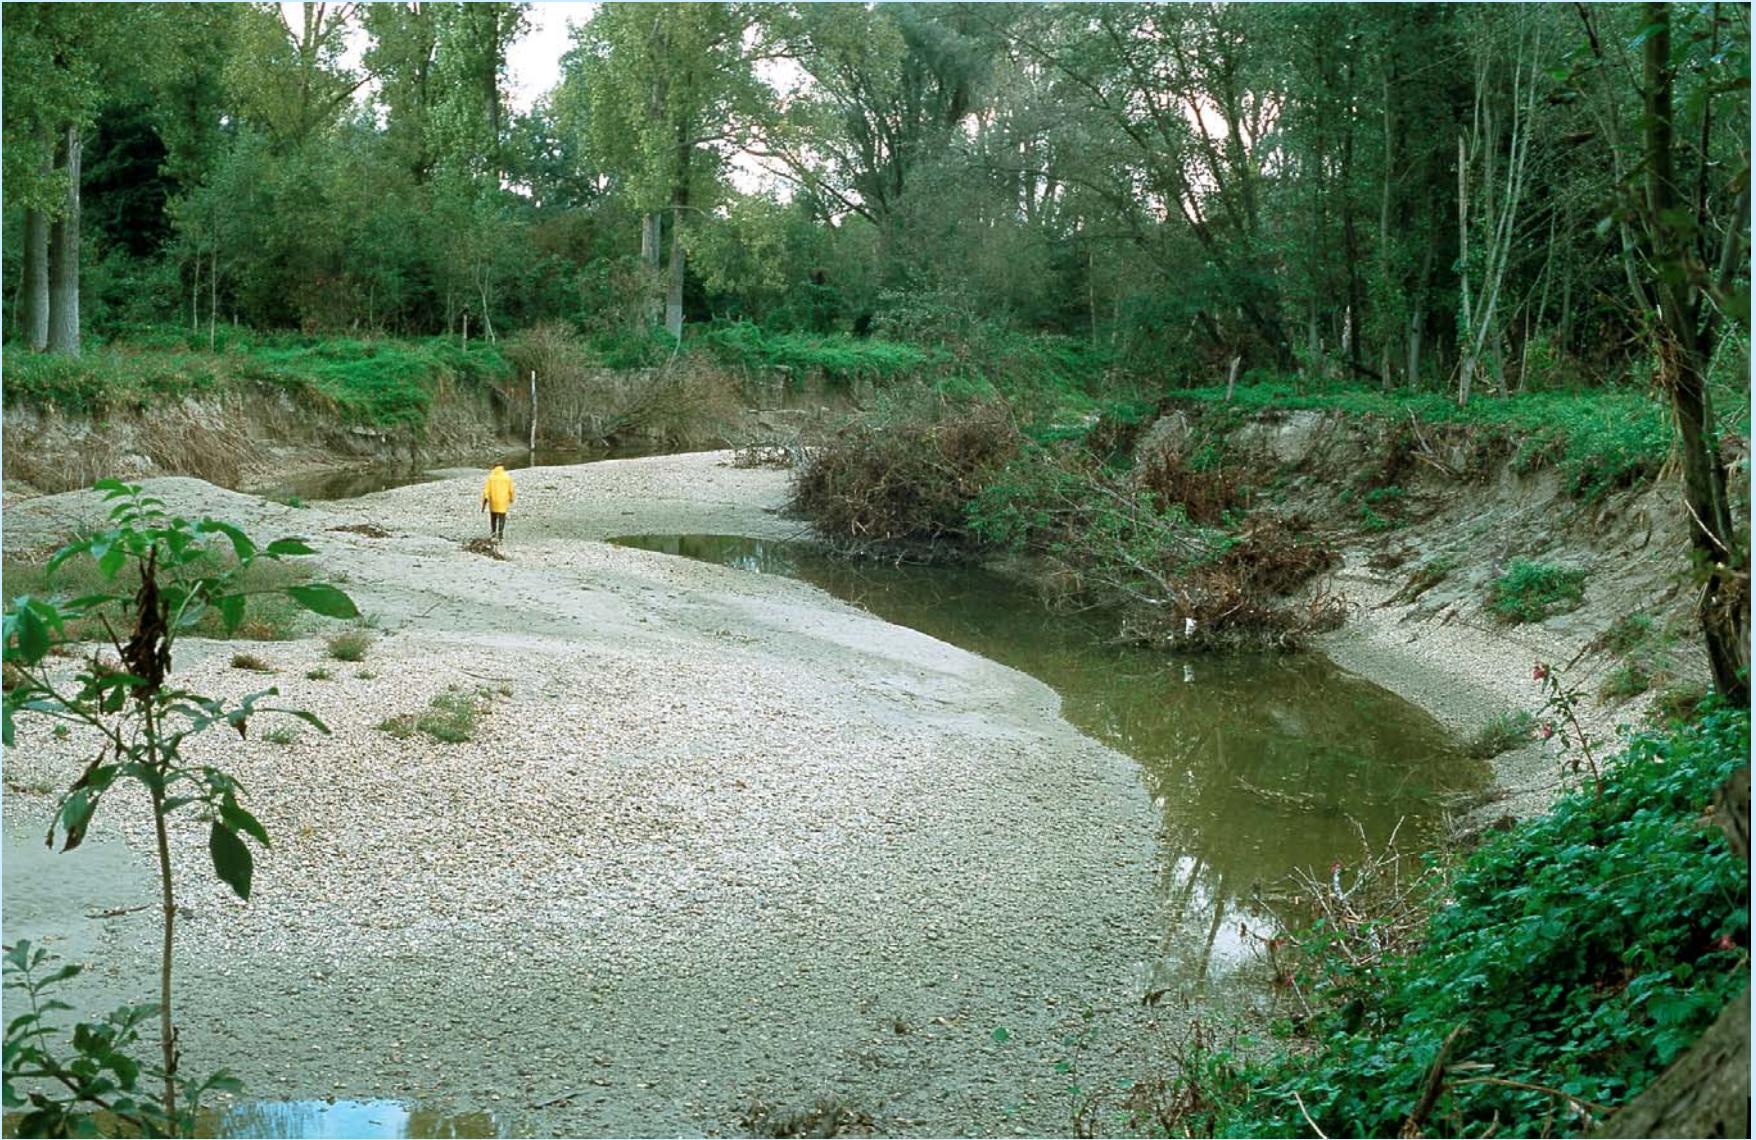
Reconnected side arm nearby Orth

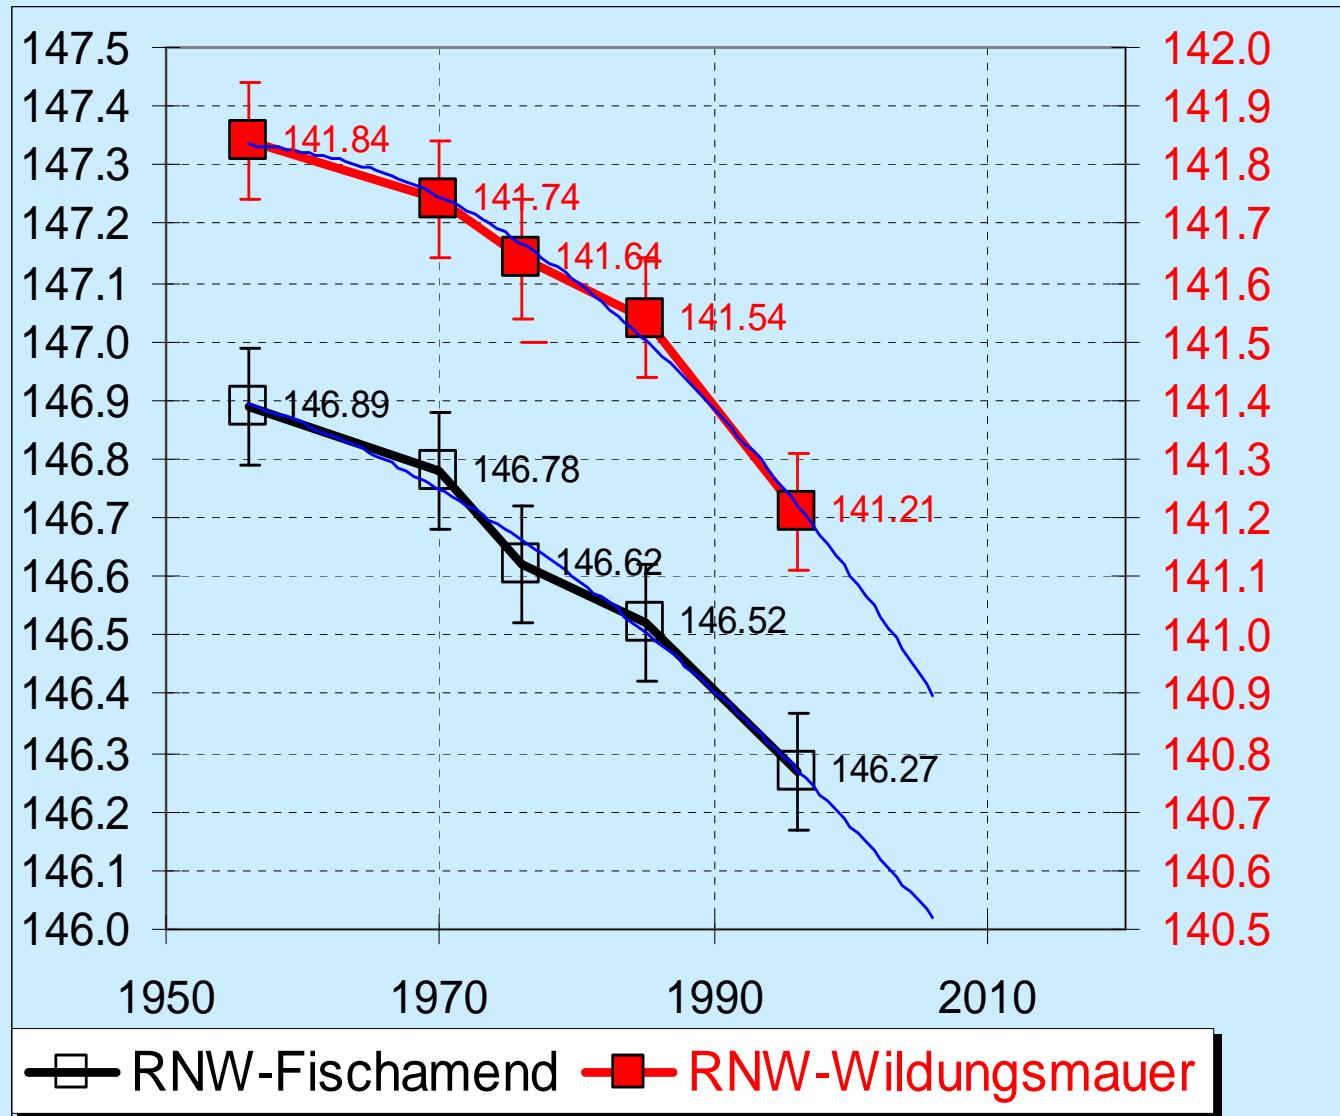
Development of low-water level

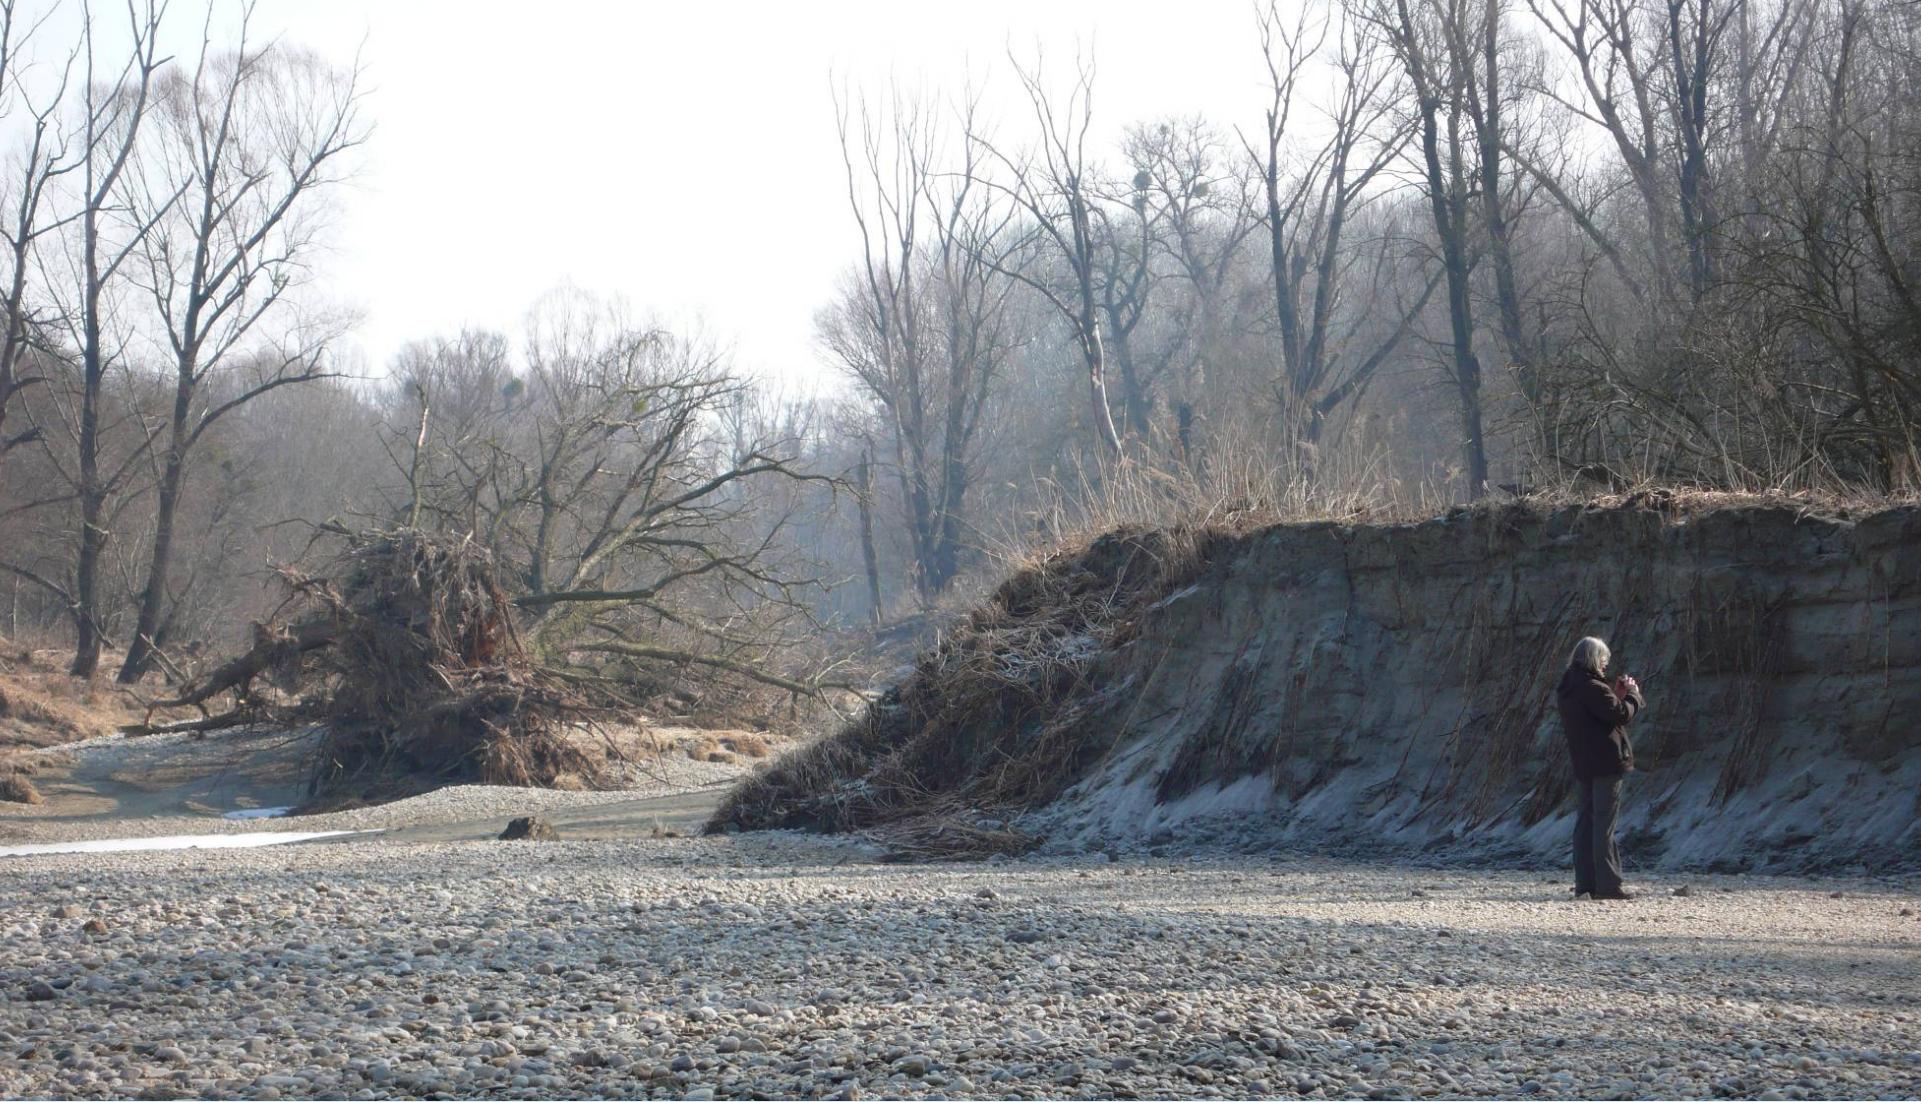
side arm Große Binn, Orth

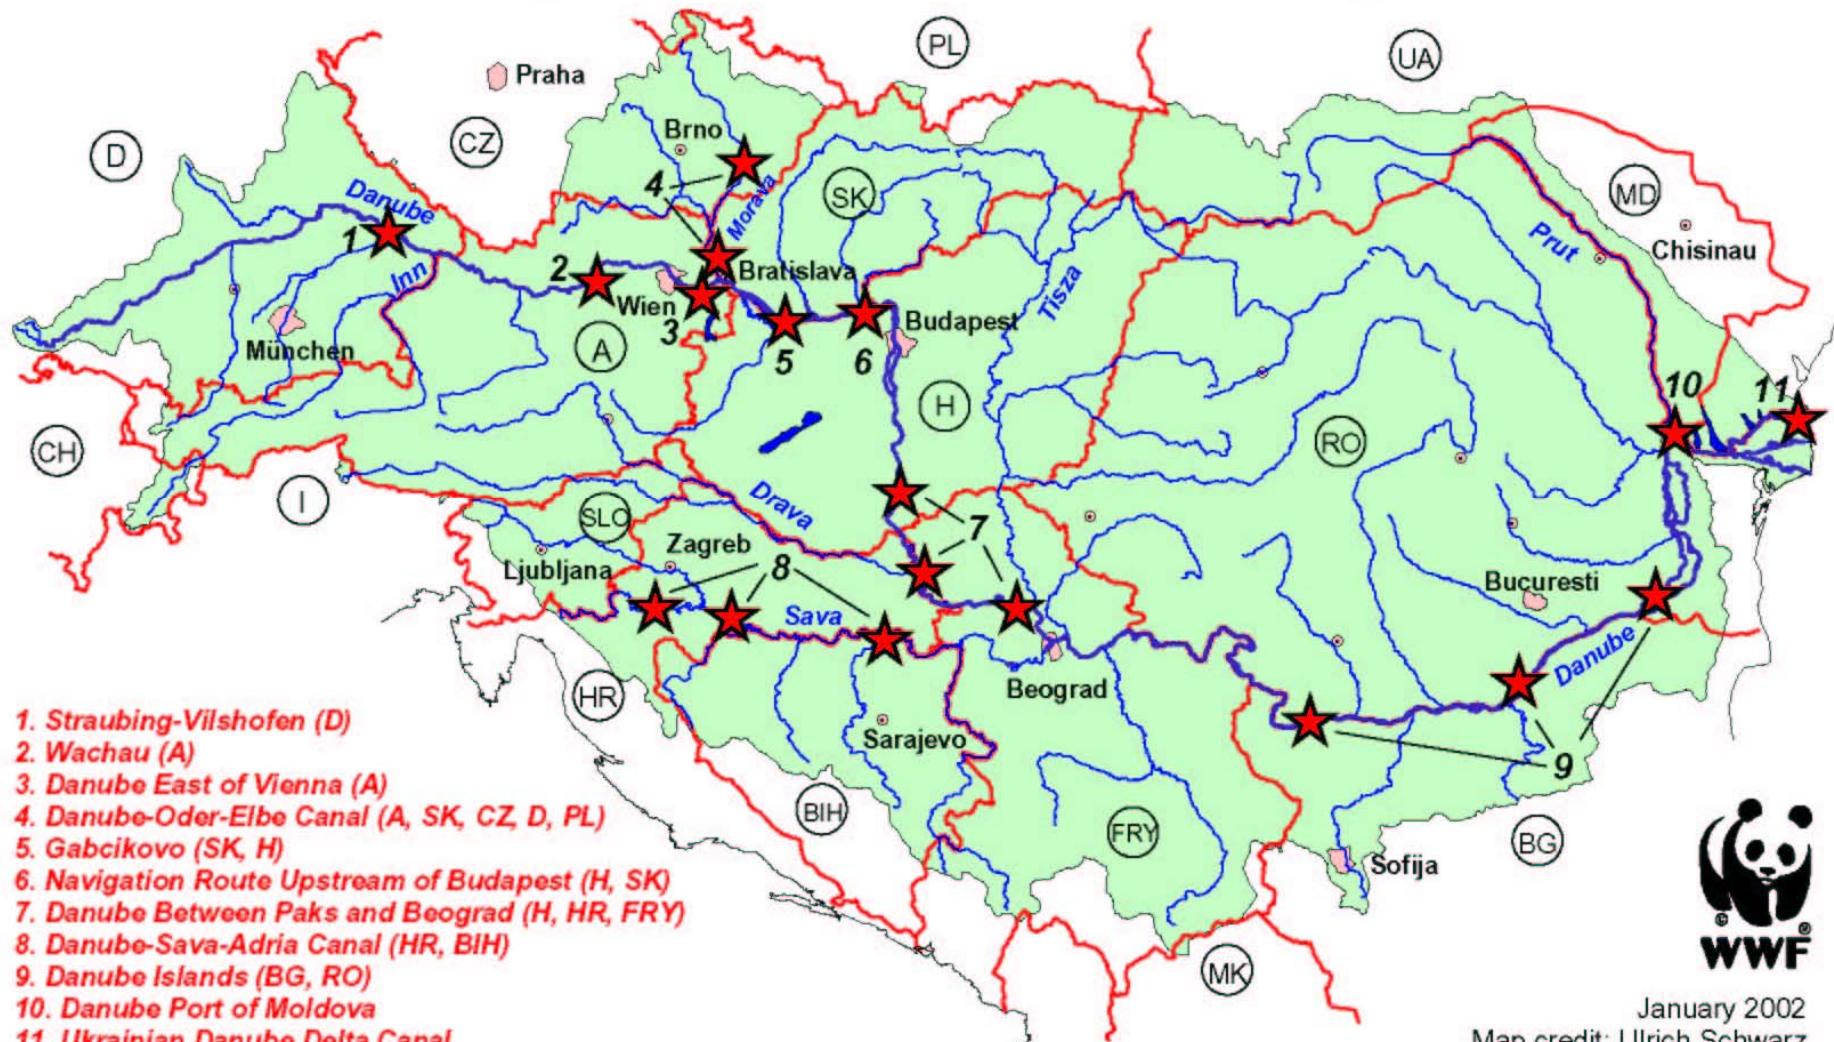
The Eleven Hot Spots: Natural Areas in the Danube Basin Threatened by Development Plans for Waterway Transport

January 2002
Map credit: Ulrich Schwarz
